1と1とで100を築く

函館の土木遺産～東鵬開発 feat. 函館高専

産業遺産「蓬内橋」の撤去に伴う強度診断

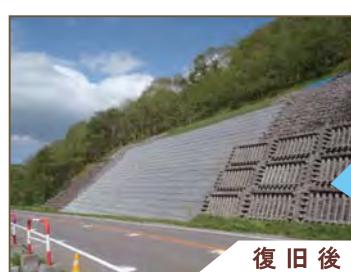
被災状況の診断

- 災害申請に対するノウハウの保有
- 過去の蓄積データを活用した
自然条件の的確な抽出により
応急復旧が可能

- 被災要因の特定
- 自然と調和した工法の立案
- コスト・耐久性に優れた
工法の選定
- 現場に最適な施工計画の
立案
